## 3D gedruckte Restaurationen als neue Therapieoption bei komplexen prothetischen Rehabilitationen –

Eine non-invasive Therapieoption bei ausgeprägten Erosionsgebissen

### Fallvorstellung

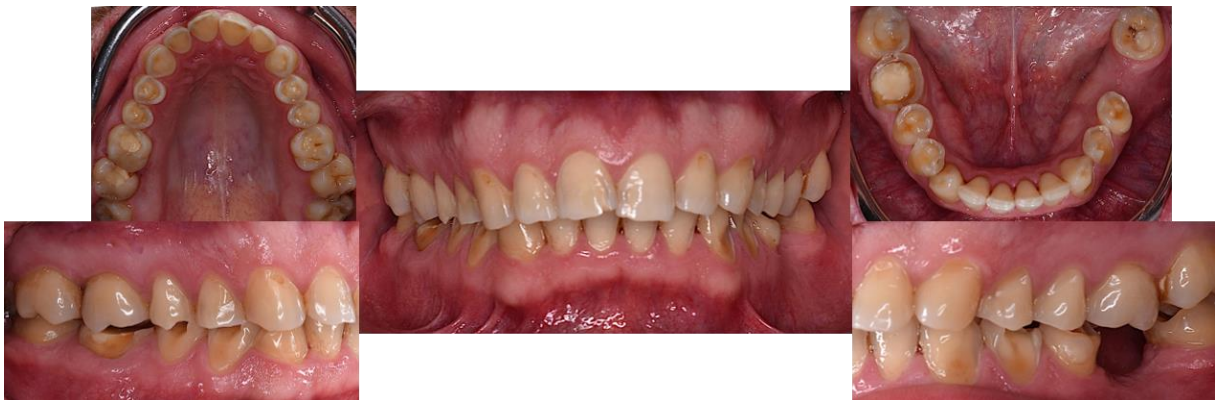
**Abb. 1:** Ausgangszustand

**Diagnose:** Generalisierte, ausgeprägte Erosionen und Abrasionen, Verlust der vertikalen Dimension, Hypersensibilitäten, multiple kariöse Läsionen, Schallücke regio 36, reduzierte Ästhetik

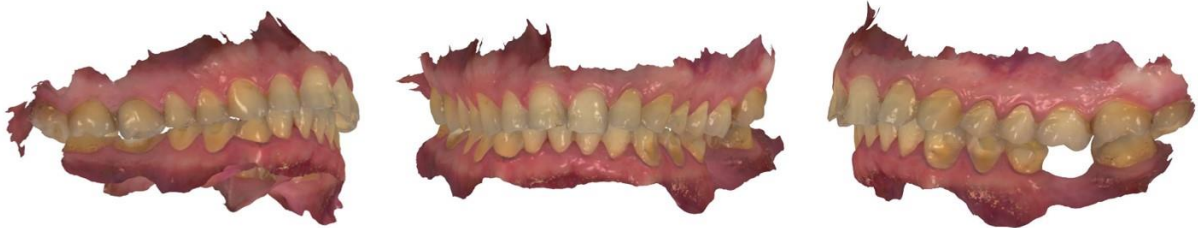
**Abb. 3:** Digitalisierung des Ausgangszustandes mit Hilfe eines Intraoralscans (Primescan, Dentsply Sirona, Charlotte, North Carolina, USA).

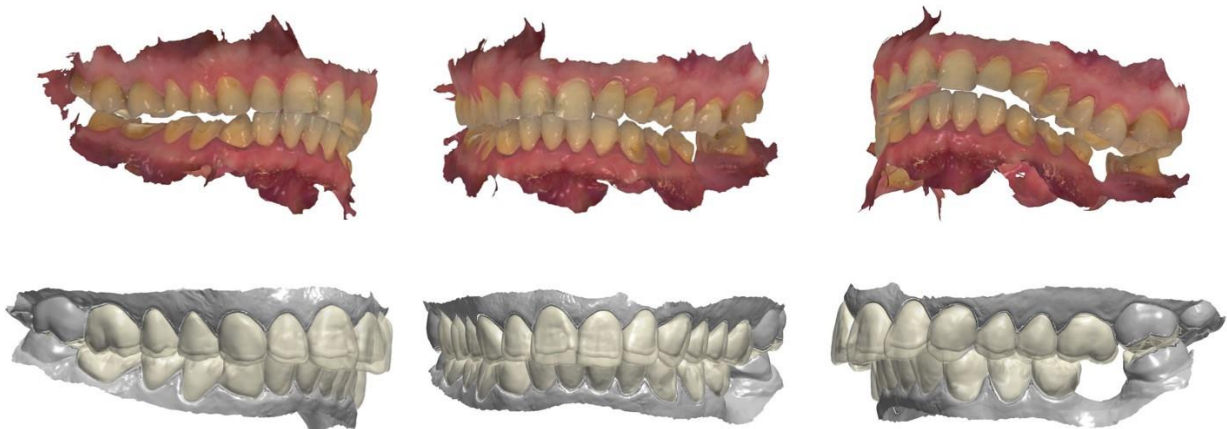
**Abb. 4:** Digitale Bisshebung und Design der gedruckten Restaurationen

**Therapie:** Bisshebung und prothetische Rehabilitation im Ober- und Unterkiefer mittels gedruckter non-prep-Restaurationen nach erfolgter präprothetischer Vorbehandlung.

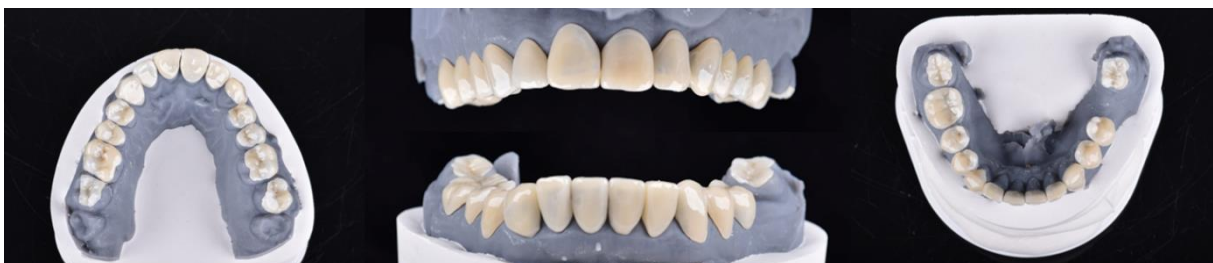
**Abb. 5:** Gedruckte Restaurationen: Verschiedene Restorationsgeometrien sind individuell druckbar.

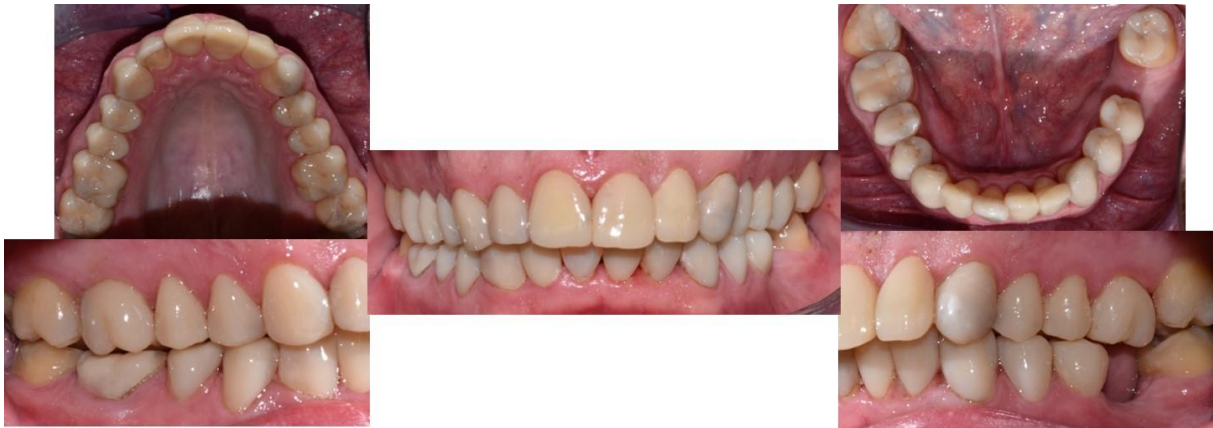
**Abb. 6:** Zustand nach volladhäsiver Eingliederung der gedruckten Restaurationen. Die Schaltlücke regio 36 wird später mit einem Implantat versorgt.

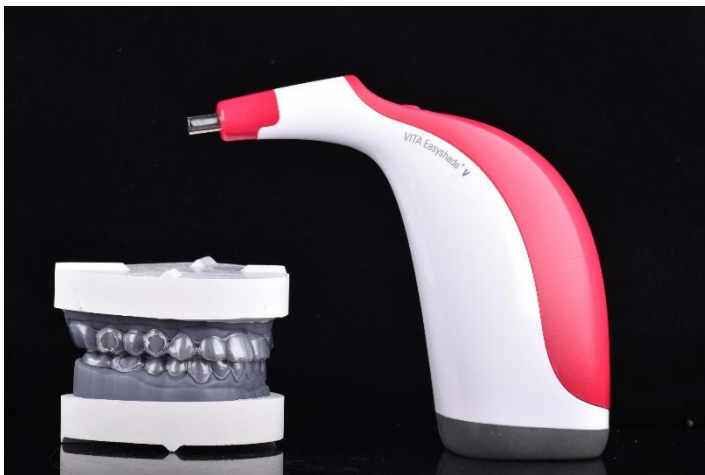
**Abb. 9:** Die Farbbestimmung wird ebenfalls nach der Eingliederung und anschließend alle 6 Monate mit Hilfe des VITA Easyshade V-Geräts (VITA Zahnfabrik, Bad Säckingen, Deutschland) gemessen. Um reproduzierbare Ergebnisse zu erhalten, werden individuelle Repositionierungsschienen hergestellt.

**Tab. 1:** Messung der L\*a\*b\*-Werte (L\*=Helligkeit; a\*= rot-grün Wert; b\*= gelb-blau Wert) an verschiedenen Zähnen nach der Eingliederung (Baseline) und nach 12 Monaten.

**Tab. 2:** Ermittlung der Farbveränderungen ( $\Delta E$ ) nach der Empfehlung der Internationalen Beleuchtungskommission (Commission Internationale de l'Éclairage) durch die Formel: ( $\Delta E = \sqrt{(L1-L2)^2 + (a1-a2)^2 + (b1-b2)^2}$ ). Es zeigte sich eine sichtbare Veränderung von  $\Delta E \leq 1$ , welche gerade noch im klinisch akzeptablen Bereich lag (Referenz:  $\Delta E = 6.8$ ). Eine professionelle Zahnreinigung wurde nicht vor der Messung durchgeführt.
